## 東臺灣颱風地貌變遷（二）金崙溪、大竹溪、大武溪

文·圖／莊文星

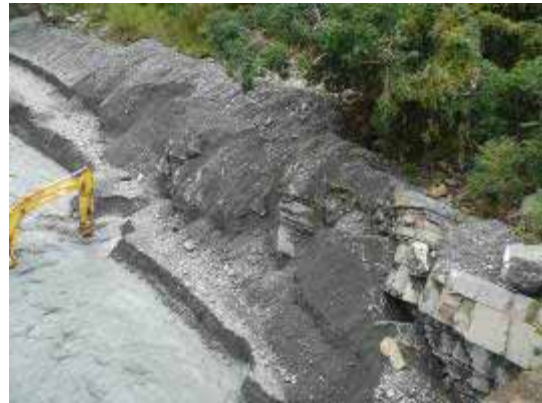
根據野外地質調查顯示，金崙溪大溪透鏡體的分布可能東起金崙溪口，西至金崙鄉壠坵村莫哥布各巴拉奧橋一帶（圖 9、10）。巴拉奧橋附近上游河段，主要為薄、厚層之白色砂岩與灰黑色硬頁岩互層之地層，而巴拉奧橋金崙溪下游河段屬大溪透鏡體變質砂岩段，岩石堅硬，遂形成狹窄河道，河床常被上由上游沖刷下來的崩塌土石淤塞填高需時時挖掘疏浚，以維持河道水流暢通，避免形成堰塞湖。一旦暴雨造成山洪暴發，加上堰塞湖潰堤，則如雪上加霜，其下游低窪河段，勢必潰堤氾濫成災（圖 10）。

圖 10. 金崙溪莫哥布各巴拉奧橋下游河段屬大溪透鏡體變質砂岩段，崩塌淤塞填高河床，需時時挖掘疏浚，以維持河道水流暢通，避免低窪河段潰堤氾濫成災。

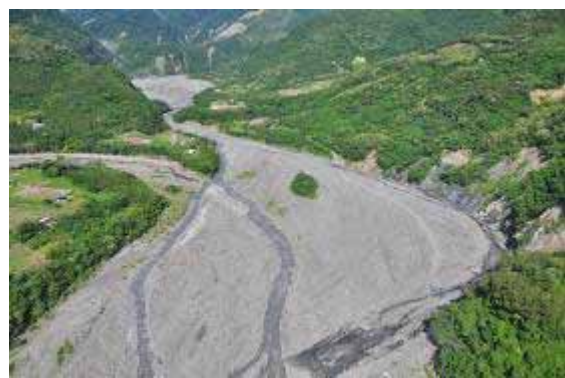
圖 12. 新興部落位於大竹溪滑走坡之低位河階臺地，其對岸則為河道轉彎之攻擊坡，河岸屬變質砂頁互層，岩性軟弱不堅硬，易風化，遭受河水沖擊侵蝕時，邊坡不穩定。

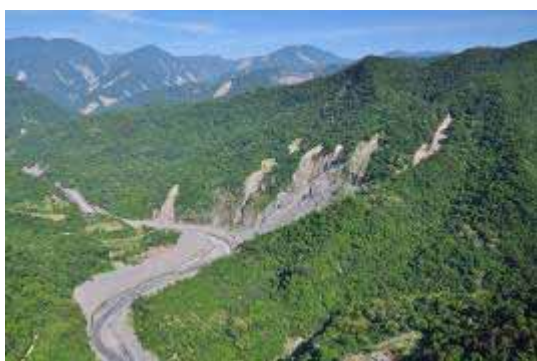
圖 13. 金崙溪莫哥布各-巴拉歐西-都老老恩溪-都里歐-飛龍為蜿蜒彎曲河段，屬潮州層大武段變質砂頁岩互層，多崩塌地。

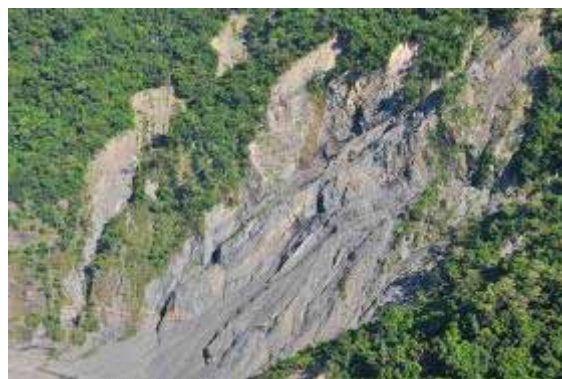
圖 14. 金崙鄉地克崙（都老老恩溪口）金崙溪河段屬潮州層大武段變質砂頁岩互層地層，岩性軟弱不堅硬，易風化崩塌。

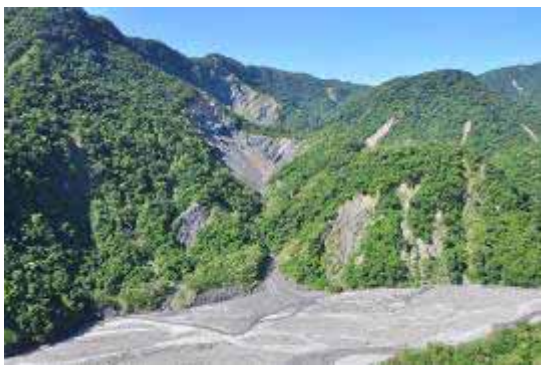
圖 16. 大竹溪巴巴拉崙-土坂護管所上游河段屬潮州層大武段之變質砂頁互層，岩性軟弱不堅硬，易風化多崩塌地，支流匯入大竹溪河口處形成小的沖積扇。

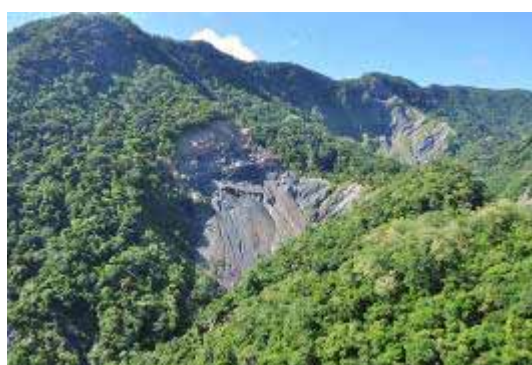
圖 17. 大竹溪上游屬潮州層大武段變質砂頁岩互層地層，岩性軟弱不堅硬，易風化崩塌，幾乎成了寸草不生之惡地（圖中間處）。

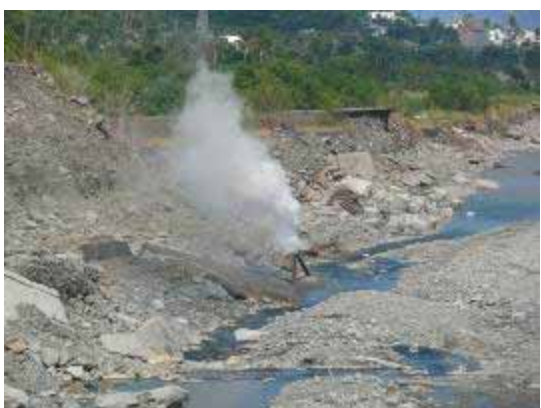
**金崙溫泉** 太麻里鄉金崙溪畔的金崙溫泉是典型露天天然溫泉，多年來溫泉水從溪床湧出，潺潺流水夾雜熱氣蒸騰蔚為奇觀（圖 18）。創造杜拜七星級帆船飯店的阿曼集團曾到金崙溫泉考察，認為金崙地區非常有發展潛力。但基於莫拉克或凡那比颱風對太麻里金崙的衝擊，凸顯了區域地質條件的惡劣與不穩定性，大規模經濟開發仍有待斟酌。金崙鄉金崙溫泉受土石流、泥流與洪水的危害大，土石流高達 2 公尺餘，淹沒了 10 多間房舍。金崙溪潰堤，道路毀壞，災情慘重，慘不忍睹（圖 19）。在歷經一段漫長的歲月，雖然有貨櫃緊急搶救之權宜措施（圖 20），但至今尚未完全上軌道，漫長的道路與堤岸搶修得加把勁，重建得充分努力，否則若有下個颱風、土石流來臨，受創居民將往何處去？

圖 18. 金崙溪金崙地熱鑽探井一帶，在莫拉克颱風災後，道路及河岸受損情況。

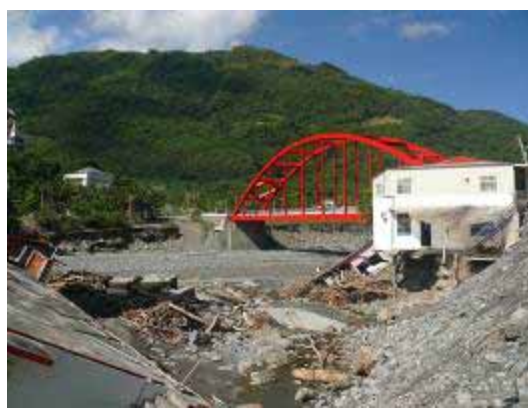
圖 19. 金崙溪金崙溫泉觀光渡假村在莫拉克颱風災後，金崙溪潰堤，屋倒道路毀，慘不忍睹。

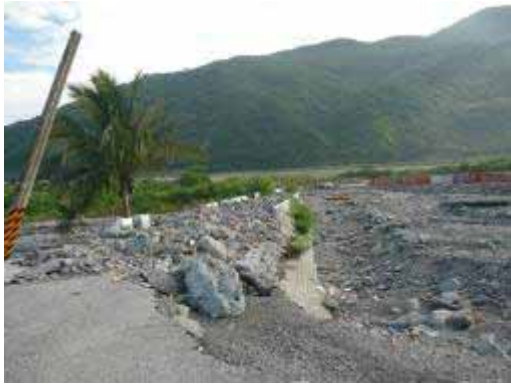
圖 20. 莫拉克颱風過後，金崙溪流  
域於災後緊急應變築堤修  
路的情形。

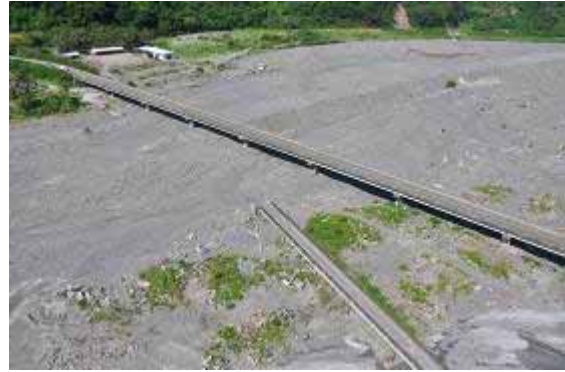
**金崙斷橋** 金崙溪河口，舊軒子崙溪橋，其南北引道在洪水氾濫時淪為行水河道被大水沖毀了，雖然橋樑主體猶在，遠看有如斷橋（圖 21）。

圖 21. 金崙溪舊軒子崙溪橋南北引道  
在大水時淪為行水區，被洪水  
沖毀，雖然橋樑主體沒斷，遠  
看有如斷橋。

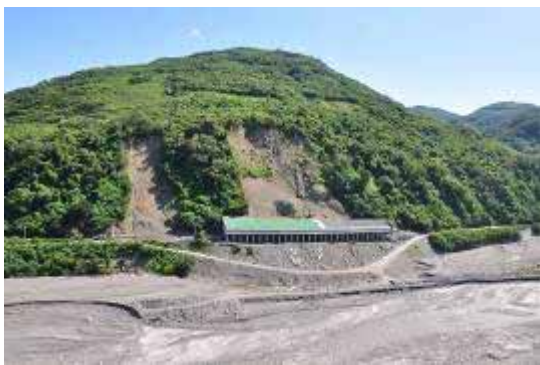
**大竹溪明隧道** 大竹溪沿著東 68 號公路前往土坂，途中經大竹溪明隧道(圖 22)。目前隧道北側，因二次大颱風豪雨、土石流，道路毀壞，至近日工程尚難以修復，只得改駛河床便道。繼續前行可抵大竹溪淨水廠，鄰近區域是臺東縣達仁鄉、太麻里鄉與大武鄉的分界。圖 23 顯示大竹溪流域臺坂溪、拉里巴溪交會口及呀里巴與臺坂村落以及檢查站附近之臺坂橋。不同級別河流交會口或主、支流交會口處大都為 2009 年及 2010 年臺灣颱風重大災害點。位於拉里巴溪旁的呀里巴聚落，街道筆直，是原住民聚集繁榮的山地聚落(圖 24)。過檢查哨土坂橋繼續沿著東 68 號公路可抵達土坂排灣族文化區(圖 25)，空中鳥瞰，戶外之劇場庭園設施實有別於其他鄉鎮城市，別有一番風味。繼續前進，往達仁鄉新興村，圖 11 所示為大竹溪低位河階臺地的新興橋與紅色觀光吊橋。

圖 22. 大竹溪明隧道山崩、土石流使  
道路毀壞，通往土坂之臨時便  
道改駛河床。

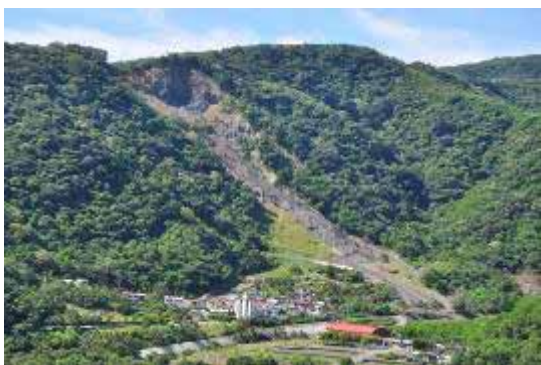
大竹溪右岸（南側）愛國埔聚落，背後山坡屬砂頁岩互層之地層，岩性軟弱易風化，山崩、土石流嚴重，每逢颱風豪雨常造成威脅（圖 26）。

圖 26. 大竹溪流域大武鄉愛國埔聚落，背後山坡屬潮州層大武段砂頁岩互層地層，岩性軟弱易風化，山崩土石流嚴重，每逢颱風豪雨常造成威脅。

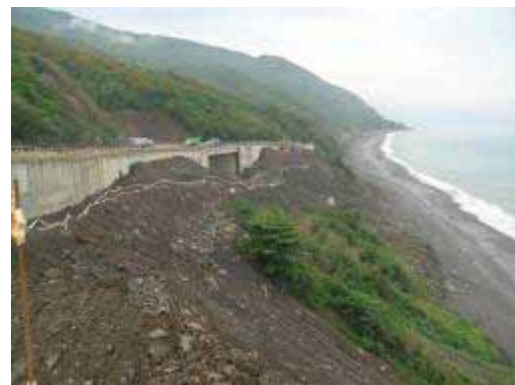
圖 27. 臺 9 線南迴公路大鳥溪口至大鳥橋間屬潮州層砂頁岩互層地層，岩性軟弱，又為順向坡，常有邊坡滑移，目前仍搶修中。

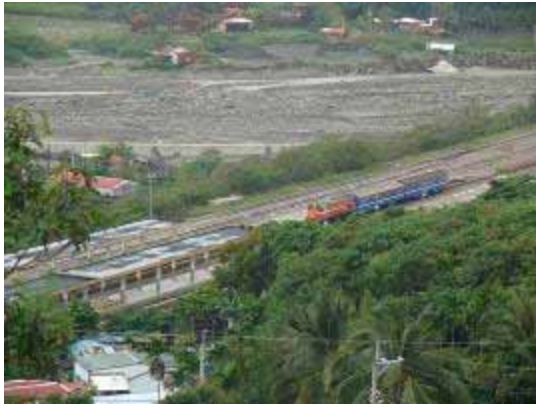
圖 28. 大武溪南迴鐵路大武站及滿地零亂的大武溪

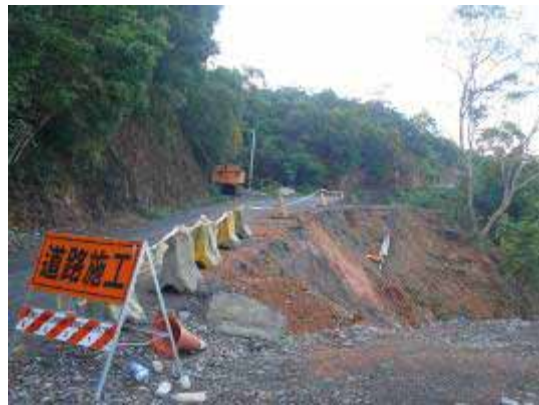
圖 29. 大武東 70 線公路往新化村新化國小沿線的紅土臺地，在莫拉克與凡那比颱風災後，至今道路仍中斷，由工程單位積極搶修中。

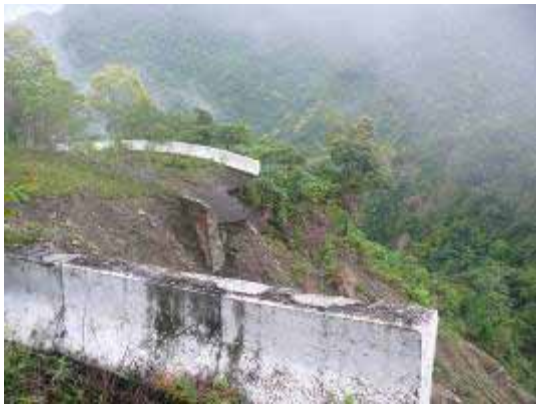
圖 30. 大武-新化-新興聚落東 68 線公路埔里雅社附近，因莫拉克與凡那比颱風災後，至今仍處路斷橋毀狀態。
