從廟宇史料回顧 1848年彰化地震

文—蔣正興 圖—張素菁、陳宇心

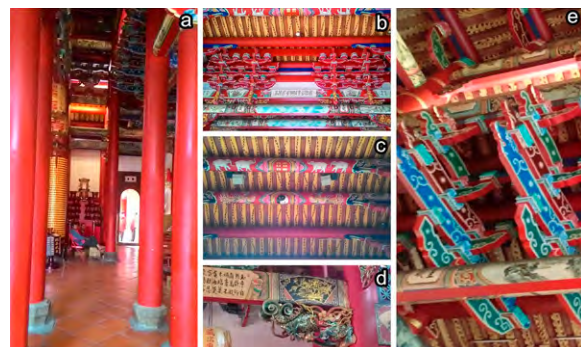
圖6. a元清觀為全臺首先使用增柱法之廟宇。b象頭拱。c樑上的大象彩繪。d螭龍雀替。e螭龍斗拱。

彰化地震，臺灣中部災情慘重，諸多廟宇嚴重損壞，而後地方士紳等集資重修。震後重修的廟宇建築除了美觀華麗外，常帶有特別的意涵(圖6)。例如元清觀震後重修時，於三川殿樑上的斗拱

刻有「象頭拱」造型，樑身亦有大象彩繪，帶有「太平有象」之意。為了承受屋頂的重量，減少往後地震時廟宇受損，正殿增設了一系列柱子，為臺灣傳統建築中首先使用「增柱法」，故元清觀另有「柱林之寺」之稱；其斗拱與樑柱樁接而成，可分散屋頂的重量，減少樑柱傾斜；而雀替設於樑柱的接角，使樑柱穩固，避免搖動，具有防震的功能。

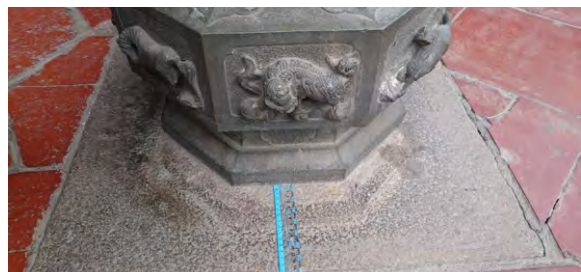
圖7. 龍山寺龍柱位移的痕跡，可推測此龍柱經歷多次地震。

臺灣的廟宇建築中，龍柱為一大特色，傳統建築的龍柱並非由地基建築而成，而是將柱珠與柱身置於礫石之上，柱珠與柱身則以樁接的方式連接。而現今的龍柱亦有由地基建築而成，且柱珠與柱身為一體，無法分離。傳統建築的龍柱，因未與地面相連，如遇地震可增加活動的空間，即使龍柱雖有位移，廟宇卻未受到巨大災害。相傳龍山寺拜殿的龍柱於地震發生時，曾自行移位，正殿卻能屹立不搖。在拜訪龍山寺的過程中，可以明顯地看到地震造成龍柱位移的痕跡(圖7)。
