斷層槽溝的起源

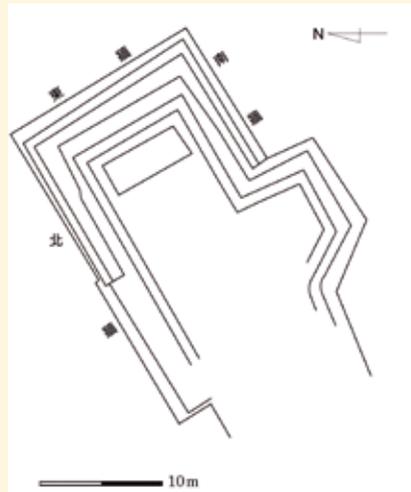
「車籠埔斷層槽溝保存園區」經過3個月的試營運期，已於今年5月1日正式開館營運，其中主要的展示項目「斷層槽溝」（圖1），最早是臺灣大學陳文山教授為了研究九二一大地震後的車籠埔斷層，於2002年11月在竹山開挖的槽溝。東西長40公尺，南北寬10公尺，深8公尺，分為4層，每低一層各牆面就向內縮小1.5公尺，以避免崩塌，並可作為修整牆面的走道。地層剖面清晰而奇特，可以用來探索斷層活動的歷史，具有很高的研究、科教與展示價值。

圖1. 斷層槽溝平面圖

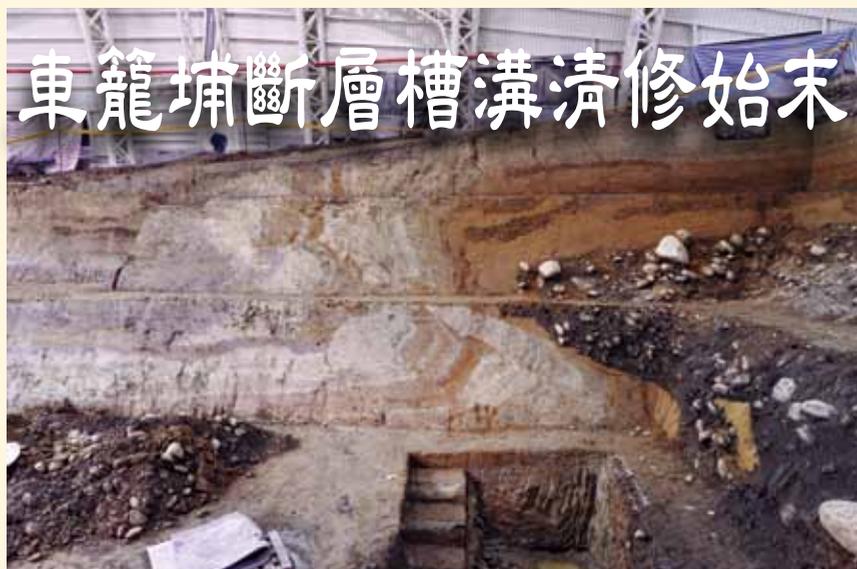
圖3. 北牆東端

處理槽溝北側的牆面時（圖3），先以人工開挖幾條垂直溝槽壁的探溝，寬度約1公尺，先挖穿回填的黑砂土，再挖穿崩塌的土堆，直到發現原始地層為止。開挖前必須先測量，我們以水平儀與箱尺測量高程，根據南牆的舊維修走道地面高度，推算要挖掘的深度；以羅盤儀

與經緯儀測量，將槽溝主要的長軸走向定為北偏東60°，與舊槽溝大致相同；最後測量決定新牆面的位置，並用竹筴與水線標示出來。挖掘牆面時，先以挖土機粗挖，再用人工細挖，最後全面刮平。為了避免崩塌，牆面略呈傾斜，而不是垂直的（圖4）。譬如每一層牆高2公尺，如果土質較緊密，就把坡腳挖成75°，則牆面上下緣會相差53cm；如果土質較鬆，就要挖得更斜一點，坡腳呈60°，牆面上下緣會相差115cm。維修走道留得比原來窄一點，寬度平均為100cm，最窄的地方只有80cm。由於北牆的西半段上方已經嚴重崩塌，所以無法保留第一層的維修走道。

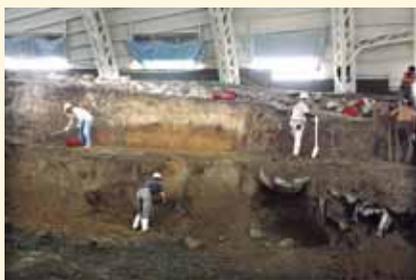
2012年12月4日，筆者帶著一批熟悉考古工作的弟兄進場，首先在槽溝南側東段清除回填的黑砂土，找到一段原來的南牆面（圖2），也挖出相關的維修走道，這是原來槽溝僅存的部分。12月5日，孫館長帶領兩位副館長與相關人員到場視察，當場決定挖土機與山貓改由現場工作人員直接調度指揮。這個決定大大提高了工作效率，對後來的執行成敗影響很大。

圖2. 修出舊南牆

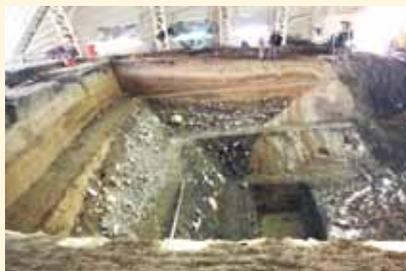
圖4. 東牆的第一層牆面較陡，以下較緩。

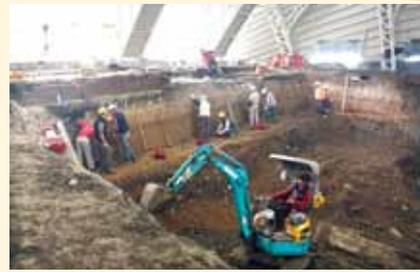
由於東牆大部分是黑色粗砂與大礫石層，地質結構較不穩定，所以很早就崩塌了。潘常武先生的團隊剝製南北牆面時，沒有修整東牆；而本館在規劃階段，也一直朝放棄清修東牆的方向考量。筆者帶弟兄清理時，發現由於之前的崩塌，使槽溝範圍擴大，在東牆上緣暴露出九二一大地震時倒塌的房屋地基，包括水泥磚砌結構及磨石子地面。保留這片地基反而能突顯人與大地的依存關係，更重要的是給不穩定的東牆較穩固的地表。我們清修東牆時（圖5），由於第一層是緻密的黃泥，所以採用比較陡的75°斜角，第二層以下都是黑色粗砂與大礫石層，清修的方法是輕輕刮除黑色粗砂，儘可能不移動礫石，使斜坡保持在50°上下，比較平緩，希望能長久保存（圖6）。

圖5. 清修東牆

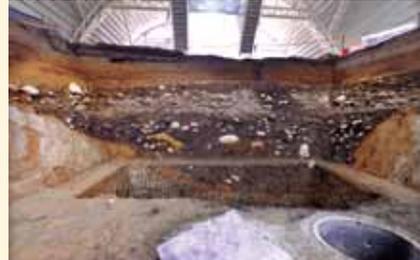
圖6. 東牆

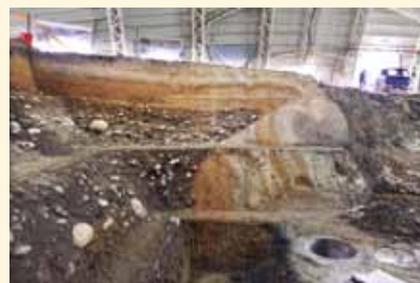
在工作的最後階段，我們處理了南牆（圖7）的西半段，由於此處崩塌面積很大，如果繼續開挖，可能會影響館體的結構安全，所以只好保留一部分回填土不挖，所幸對斷層景觀沒有太大的影響。開挖結束後以平板和雷射測距儀測量（圖8），槽溝東端的寬度是17公尺，西半部最寬處甚至達到22公尺，比最初開挖時寬得多了。所有工作趕在2013年1月30日開幕前完成，但嚴格說起來，目前槽溝還處於不太穩定的狀態，可能會發生滲水、崩塌、乾裂、發霉等問題，正考驗著保存園區工作人員的應變能力。

圖7. 南牆東端

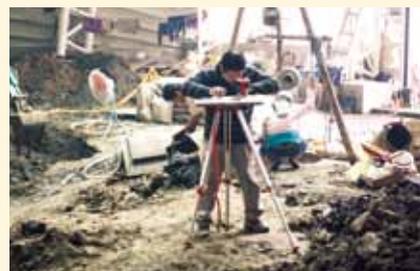
圖8. 作者使用平板和雷射測距儀測繪平面圖
