二十年前的 那個地震(五) 與集集地震 有關的橋的故事

文·圖—鍾令和

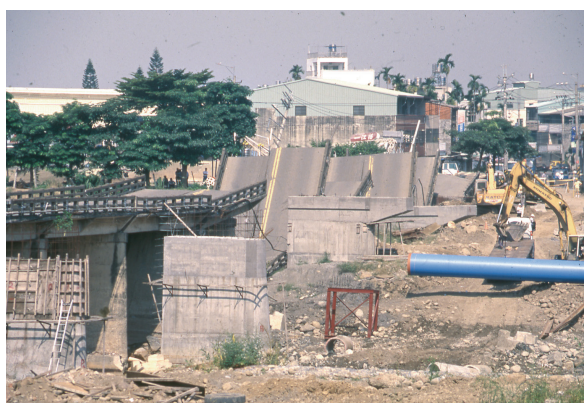
圖1 集集震後的一江橋

搖晃過程中損壞。集集地震影響範圍內近千座橋樑中，約有20%橋樑受到不同程度之損傷，其中二十餘座嚴重損壞，一江橋即其中之一(圖1)。

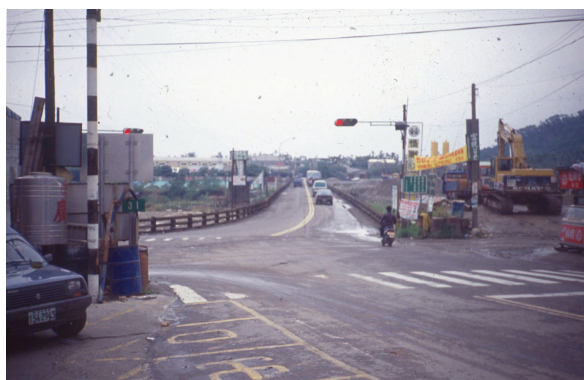
圖2 比較集集地震前(上圖)與修復後的一江橋(下圖)

車籠埔斷層在此區產生相當複雜的斷層系統，斷層分叉成三條分支通過頭汴坑溪，其中之一穿過一江橋下。受斷層分支的影響，一江橋的落橋形成獨特的骨牌堆疊形狀，成為一幅帶有一點奇幻又詭異的景象。在之後的兩年中使用便橋，新橋係於民國90年5月竣工通車，由原先的兩線道橋變成如今的四線大橋(圖2)。

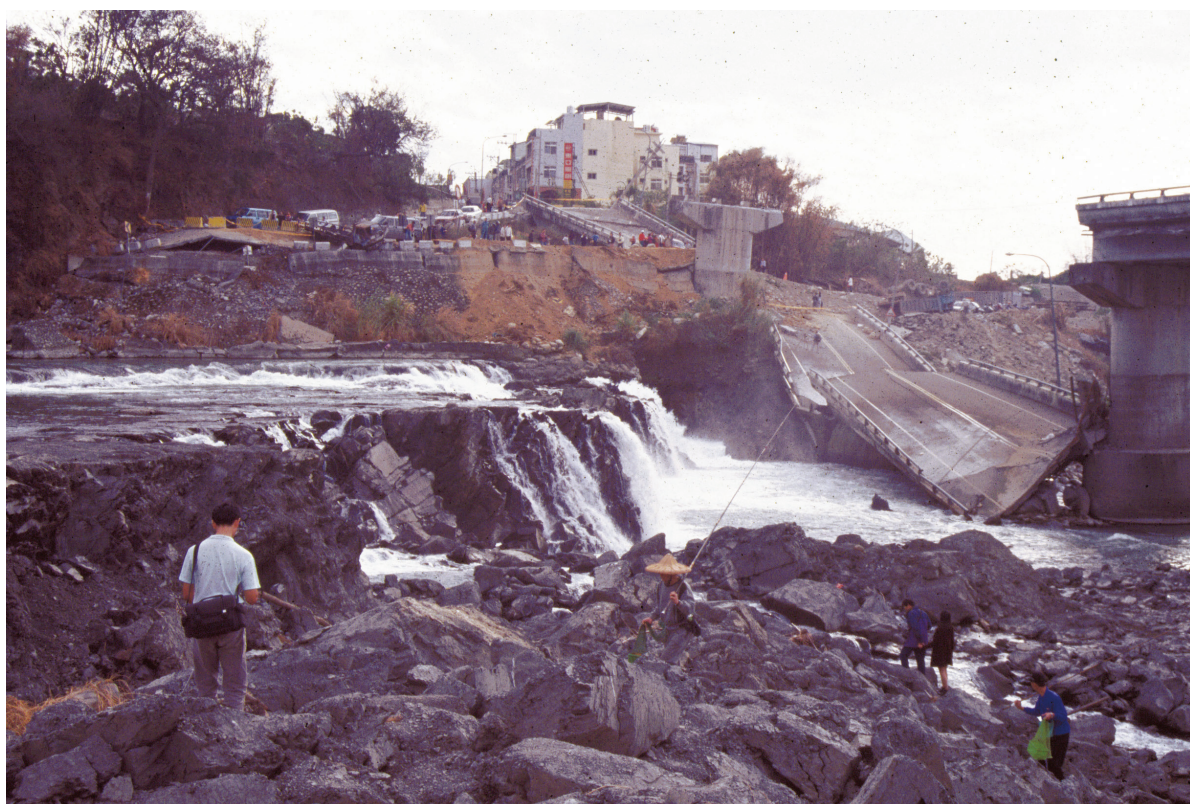
圖3 埤豐瀑布與埤豐橋

集集地震遺跡中最著名的橋樑係屬位於臺中豐原的埤豐橋，由於車籠埔斷層通過第一與第二橋墩之間，造成落橋發生，並產生約5至6公尺的斷層落差(圖3)。但整座橋有80%並未受損，經專家研議後將斷層附近的橋墩墊高，因此產生了世界上唯一一座的「半」斜橋，並在地震後兩年內就竣工通車(圖4)。
