# 921地震教育園區斷層剖面挖掘保存史(一)

文—蔣正興·圖—袁彼得

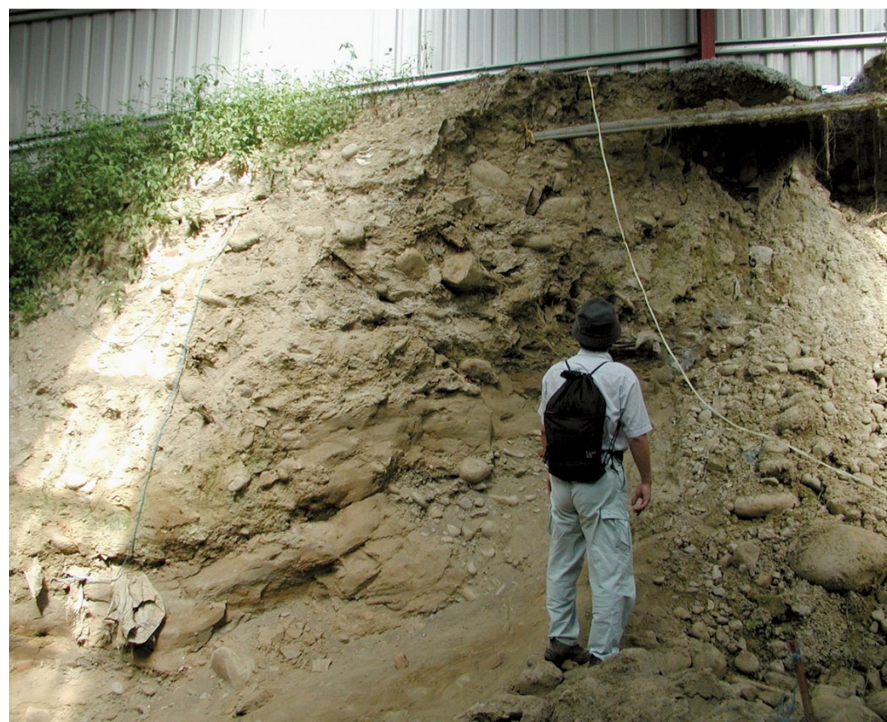
圖2 「試溝」內的北側剖面。人像為加藤先生首次於2000年11月進入「試溝」。

斷層剖面的保存不像是一般博物館展櫃內的物件，可以由控制溫度、溼度來保存。相對的，大型的自然物件如地層，受自然風化侵蝕以及周圍滲水，都有可能造成斷層剖面崩塌。此試溝剖面是臺灣第一個規畫保存的，有鑑於日本已有兩個類似的博物館(野島斷層保存館及根尾谷地震斷層觀察館)，於是袁教授數次前往日本訪問，學習如何保存斷層剖面，並因此結識兵庫縣「人與自然博物館」斷層保存專家加藤茂弘(以下簡稱加藤先生)。加藤先生在開館前曾專程6次來臺並指導斷層剖面的保存方法(圖2)。

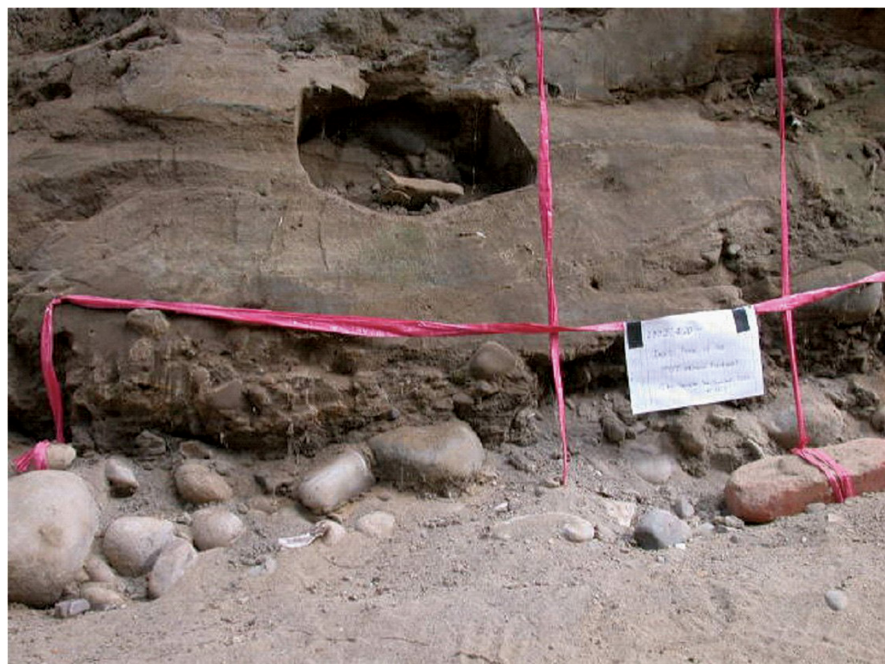
圖4 攝於「試溝」內TOT 施工後4個月(2000年8月10日)。可以見到未施工處(紅繩左邊)的砂層已崩塌成坑洞，但有TOT 施工(紅繩內區域)則安然無恙，由此可見TOT 的固結效果。

在試溝階段，除了提供建築設計的基本資料外，最重要就是了解槽溝自然崩塌的參數。此階段須研究如何防止槽溝崩塌及龜裂。剛好日本「野島斷層保存館」於2001年1月研發出新藥劑TOT用以保存斷層剖面，能有效保存槽溝不因乾燥而龜裂。於是園區於同年4月引進日本TOT藥劑並於試溝內測試其效果(圖4)，以奠定日後園區槽溝保存的利基。
